# FASE DE APRESTAMIENTO DEL PLAN DE ORDENACIÓN Y MANEJO DE LA CUENCA HIDROGRÁFICA DEL RÍO TURBO - CURRULAO (CÓDIGO 1202-01)

## INFORME FINAL

CONTRATO No: 200-10-01-09-0001-2016

CORPORACIÓN PARA EL DESARROLLO SOSTENIBLE  
DEL URABÁ - CORPOURABA

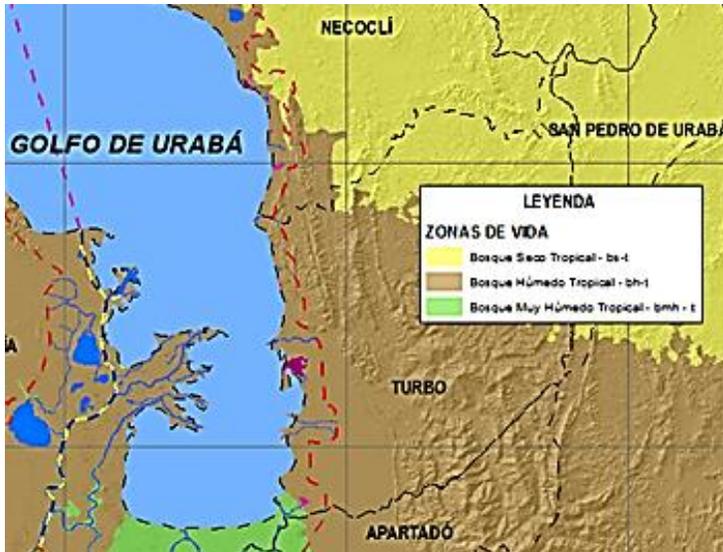
Figura 2. Ecosistemas (izquierda) y de zonas de vida (derecha) de Colombia. Fuente: CORPOURABA y CODECHOCO, 2013.

El área de estudio se encuentra en la zona de vida de bosque húmedo tropical (bh-T) (CORPOURABA y CODECHOCÓ, 2013; García-Valencia, 2007), y el Zonobioma Húmedo Tropical del Magdalena y Caribe de acuerdo al mapa de ecosistemas de Colombia del IDEAM (ver Figura 2) (CORPOURABA y CODECHOCÓ, 2013). El bh-T presenta entre sus límites climáticos una biotemperatura superior a 24°C y un promedio de lluvias anual entre 2000 y 4000 mm (Espinal, 2011).

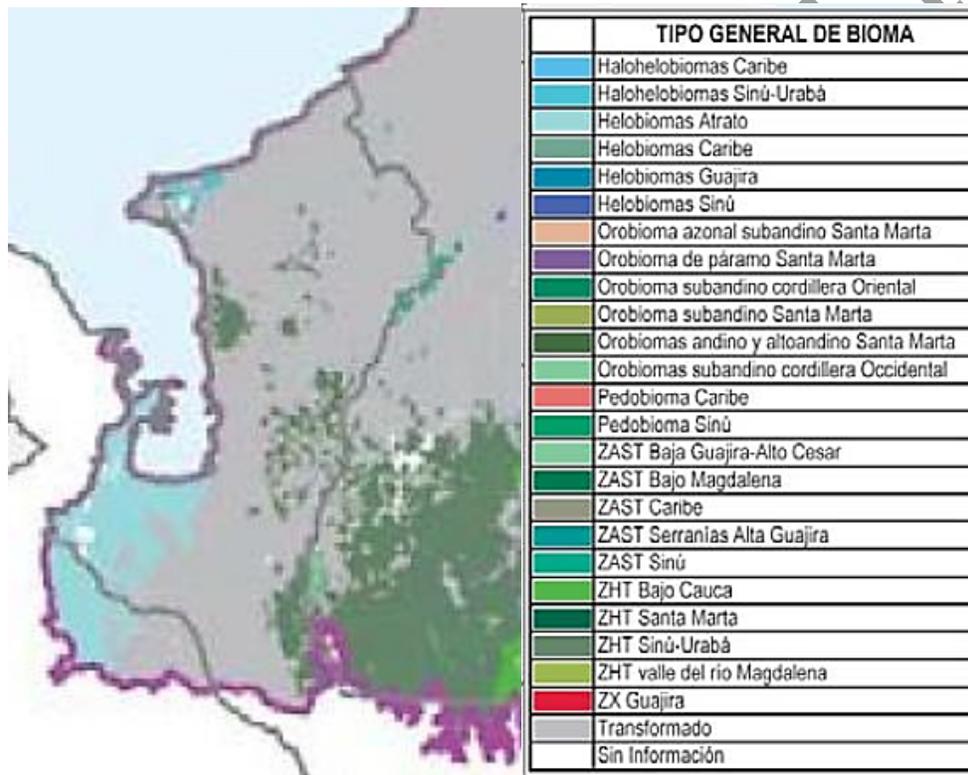
Figura 3. Mapa de objetos de conservación de filtro grueso agrupados por biomas – ecosistemas. (Galindo et al., 2009).

En la ecoregión Caribe se identificaron 34 áreas prioritarias de conservación de filtro grueso (ecosistemas), entre las que se incluye parte del área de estudio categorizada como Zonobioma Húmedo Tropical Sinú Urabá (ZHT Sinú Urabá), la cual presenta bosques de lomerío y piedemonte (248 ha) y bosques de montaña (163 ha) (Galindo, Marcelo, Bernal, Vergara, y Betancourth, 2009). El bosque de lomerío y piedemonte se caracteriza también por ser una de las regiones de mayor deterioro ecosistémico, aunque según las metas de conservación estas áreas se encuentran en un buen estado (Galindo et al., 2009). Este zonobioma se encuentra principalmente en la zona de las partes altas de la cuenca estudiada y en la región de Caimán Nuevo y Alto Caimán, como se observa en la Figura 3.

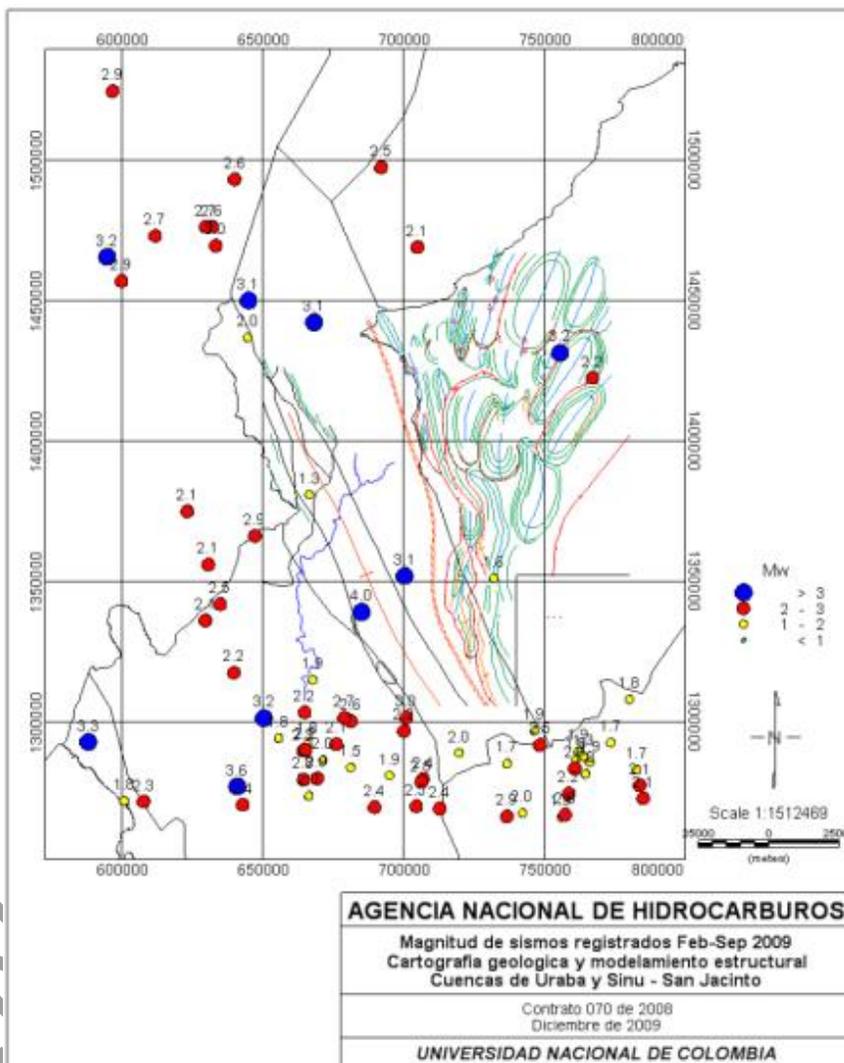
Figura 6. Distribución espacial de los eventos sísmicos registrados por la Red Sismológica de Urabá. Son escasos los sismos en las Cuencas de Sinú, San Jacinto. Tomado de (Hernández, 2009).

El Modelo Digital del Terreno-Urabá y su representación Morfoestructural, permite observar en color verde la distribución de la Cuenca de Urabá en relación con los Cinturones de Sinú- San Jacinto, teniendo hacia el oeste las estribaciones de la Serranía del Darién. Las estructuras geológicas predominantes en la Cuenca del Sinú son sinclinales de forma elíptica, amplios, alargados en sentido NE (verde), limitados por anticlinales estrechos y fallados (rojo), ver Figura 6. La línea roja achurada corresponde a una falla que separa dos sectores con diferente comportamiento con los sismos: hacia el este de la falla son escasos y de baja intensidad: hacia el occidente, se presentan sismos superiores a 3 en la escala de Richter. Esta integración de datos hace pensar aparentemente, que la Cuenca de Urabá y el Cinturón del Sinú son áreas estables, poco susceptibles a terremotos.

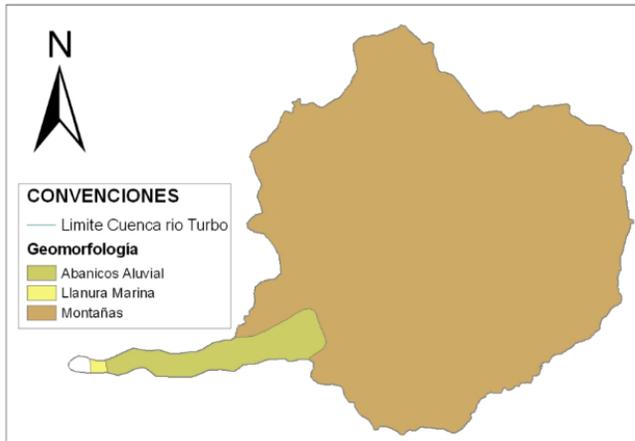
Figura 7. Mapa geomorfológico existente del sector delta río Currulao y paisajes del río Turbo. (CORPOURABA, 2009).

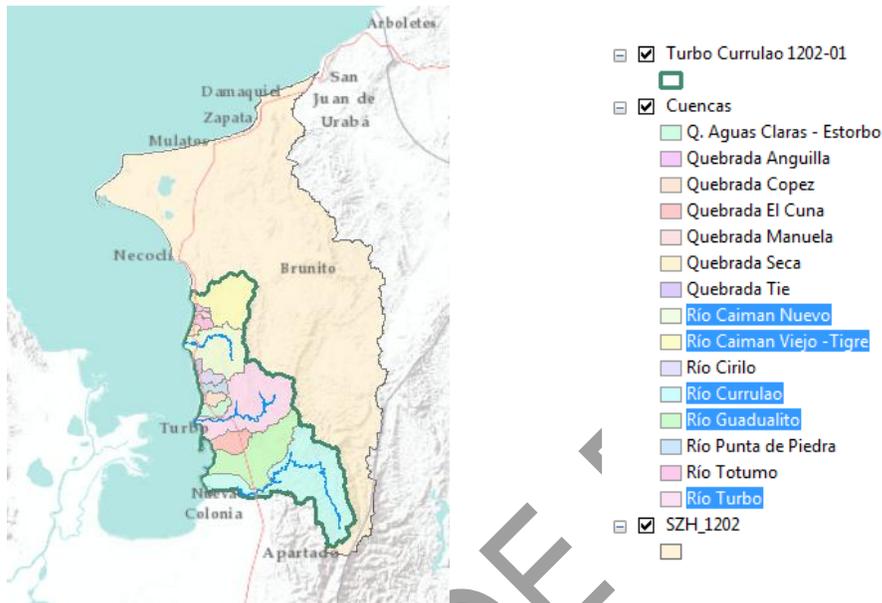
Figura 8. Límite cuenca río Turbo – Currulao y SZH 1202. (CORPOURABA, 2016).

En la Figura 8, se presenta dicha información junto con los drenajes dobles propios de la cartografía 1:25.000 del IGAC y el shapefile de la subzona hidrográfica 1202 (Río Mulatos y otros directos al Caribe) propuesto por el IDEAM (IDEAM, 2013).

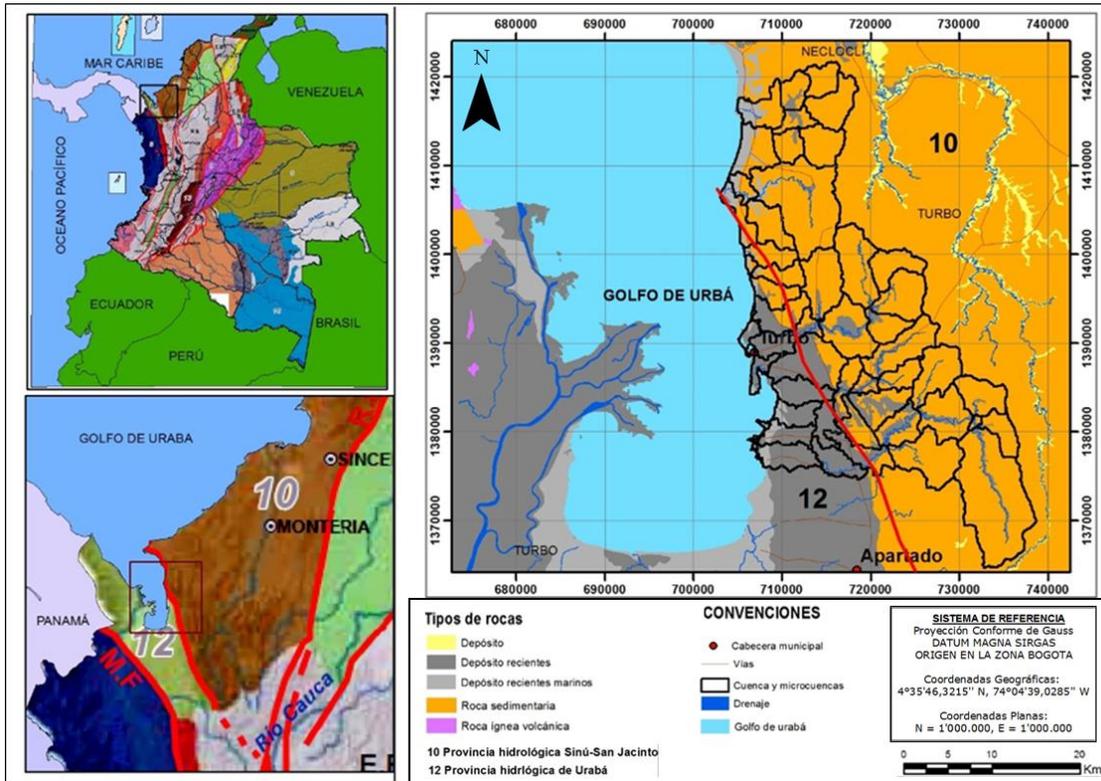
Figura 9. Localización de la cuenca río Turbo-Currulao, en las provincias hidrogeológicas Sinú-San Jacinto y de Urabá. Fuente: (IDEAM, 2010).

La cuenca del río Turbo-Currulao, se encuentra ubicada dentro de las provincias hidrogeológicas de Sinú-San Jacinto (10) y Urabá (12), las cuales se encuentran ubicadas al noroccidente de Colombia (Ver Figura 9).

La provincia de Sinú-San Jacinto limita al sur con las estribaciones de las cordilleras Central y Occidental; al oriente, se encuentra limitada por el sistema de fallas de Romeral; al suroccidente, por el sistema de fallas del río Atrato; y al norte, por el litoral Caribe. La provincia de Urabá, limita por el noroccidente con la frontera colombo-panameña; por el norte, con el mar Caribe; en el oriente, está delimitada por el sistema de fallas de Uramita.

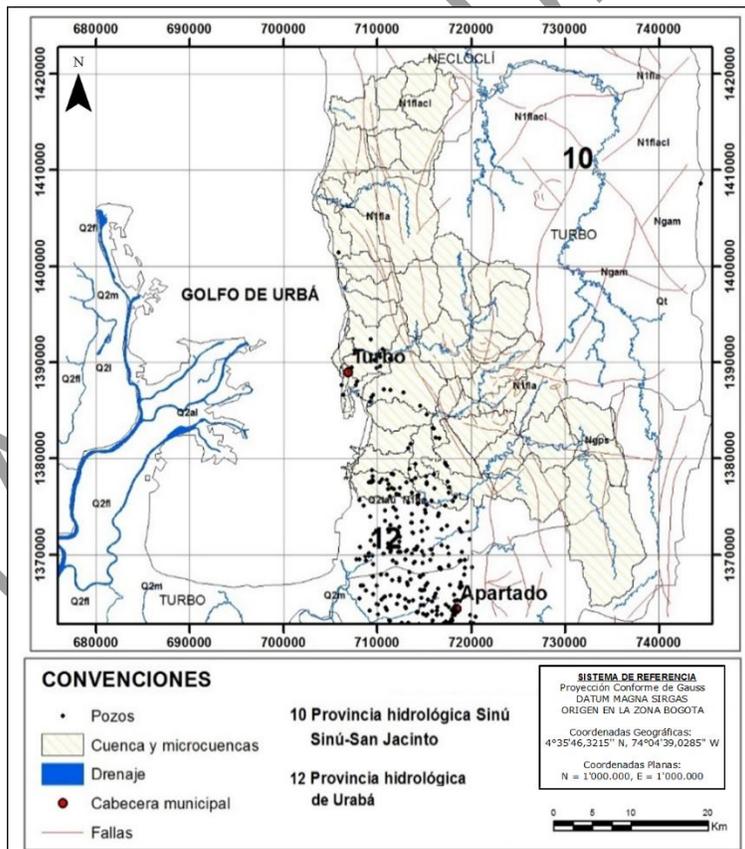
Figura 10. Rasgos estructurales presentes en la cuenca río Turbo-Currulao, información tomada del mapa geológico planchas 69 y 79. Fuente: (INGEOMINAS y IGAC, 2012).

El área de la cuenca río Turbo-Currulao, se enmarca en una tectónica de pliegues longitudinales con orientación general  $N20^{\circ}E$ , diapirismo de lodo, fallamiento norte-sur, paralelo a la dirección del rumbo (Ver Figura 10). Las fallas inversas, en general reconocidas como fallas cabalgantes, tienen una dirección preferencial  $NNE-SSW$ , con inclinación predominante al oeste, y son limitadas en gran parte por fallas de rumbo con dirección perpendicular u oblicua a las fallas inversas y movimiento tanto dextral como sinistral (Ospitia et al., 2004).

El Sistema de fallas de Uramita - Las Monas, se presenta al oeste del área, con orientación principal suroeste-noroeste. Fallas de dirección  $N10^{\circ}W$  a  $N10^{\circ}E$  con tendencia norte-sur situada en la parte oeste de la Cordillera Occidental, tiene una dirección  $N10^{\circ}-20^{\circ}W$  y una longitud mayor de 300 km y se prolonga hasta el mar Caribe (Ospitia et al., 2004). (Ver Figura 10).

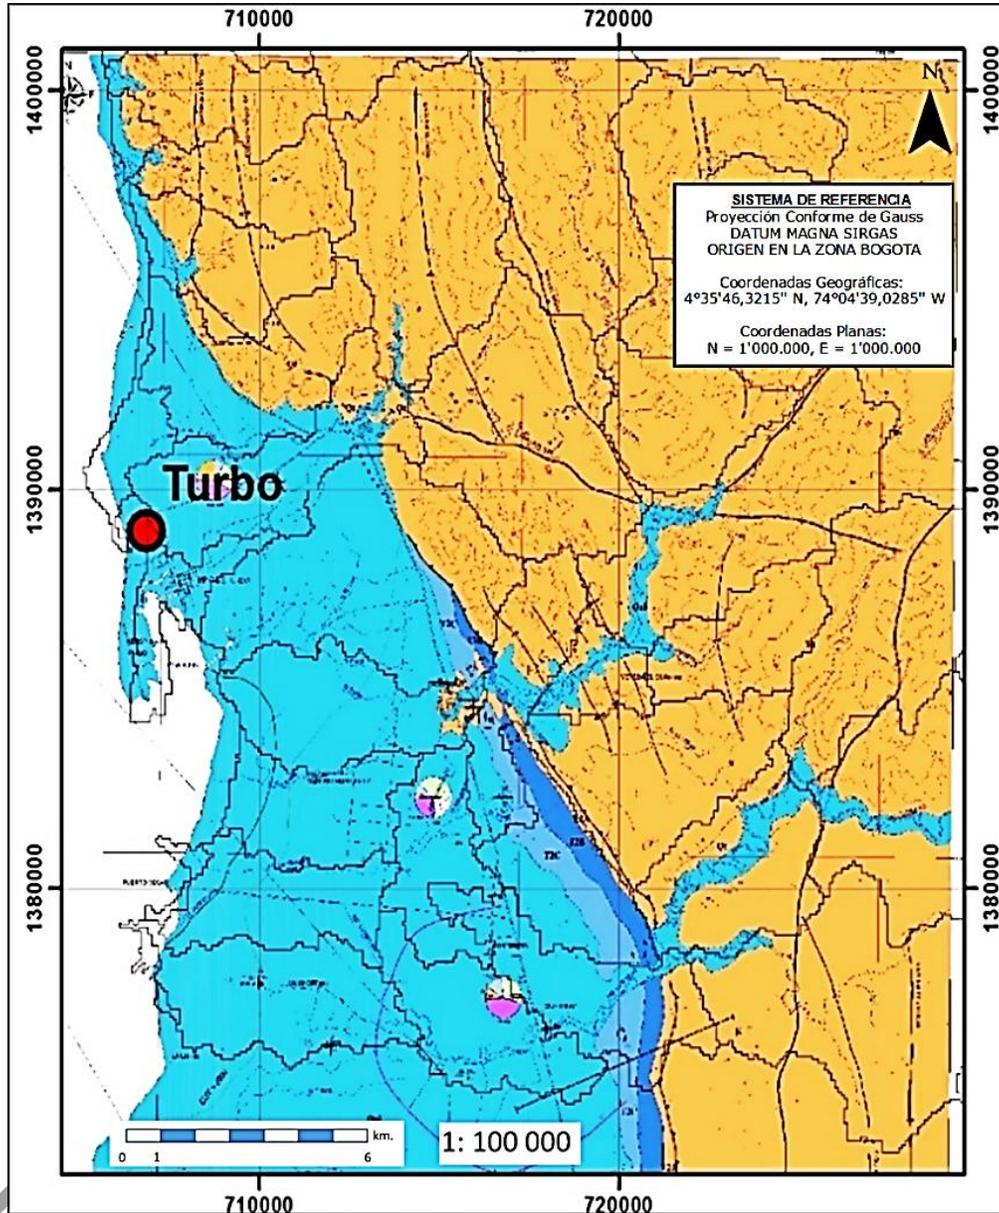
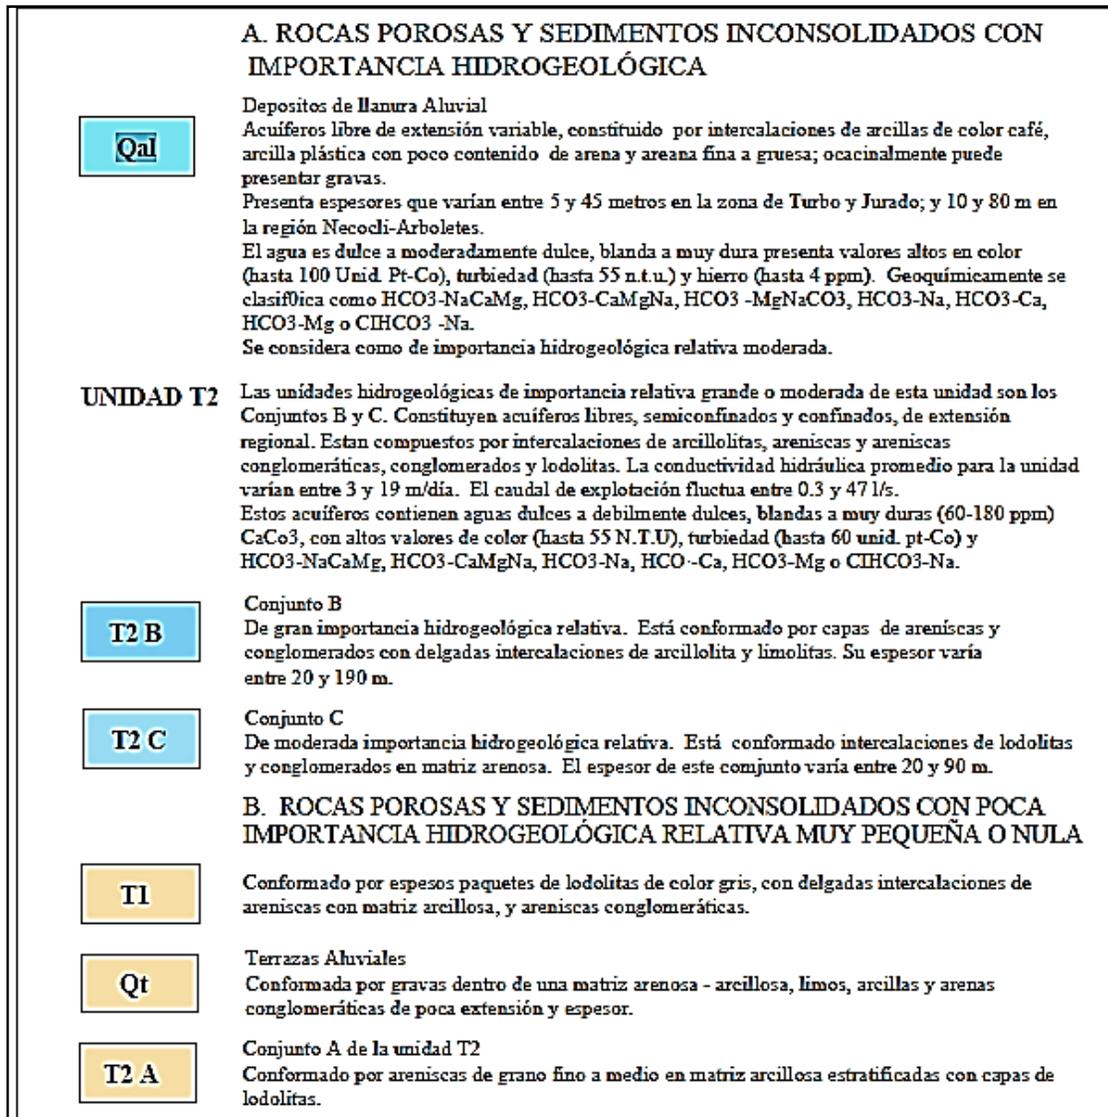
Figura 11. Unidades acuíferas identificadas en el estudio prospección del agua subterránea en la región de Urabá. Fuente: (INGEOMINAS, 1995).

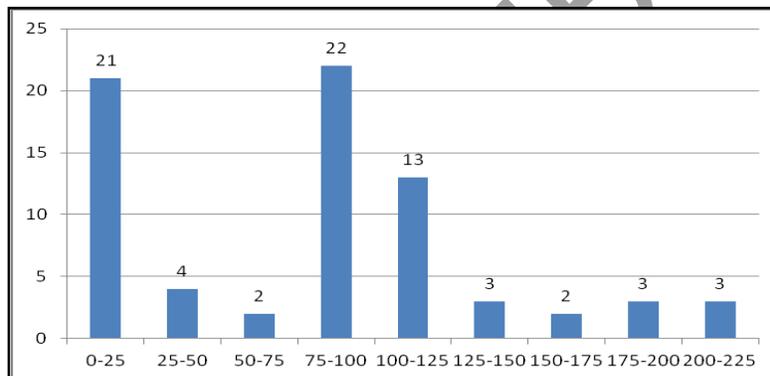
Figura 12. Rangos de profundidades para los pozos presentes en la Cuenca Río Turbo-Currulao, inventario de pozos profundos. Fuente: CORPOURABA, 2015.

La Corporación Autónoma regional CORPOURABA entregó un listado del inventario de los pozos ubicados dentro de la Cuenca Río Turbo-Currulao, cuyos propietarios son personas naturales o jurídicas. De acuerdo con el inventario en la cuenca, existe un total de 73 pozos, con profundidades que van desde los 20 m hasta 224 m (Ver Figura 12), con diámetros de 4" a 12" y caudales desde 1 L/s a 26 L/s (Ver Figura 13) (CORPOURABA, 2015).

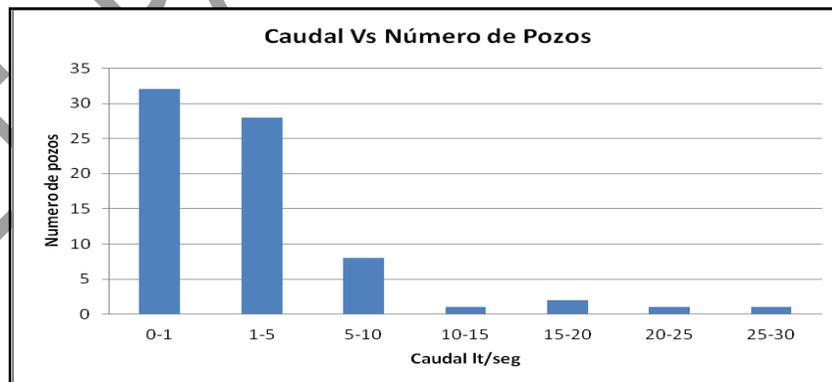
Figura 13. Rangos de caudales para los pozos presentes en la Cuenca Río Turbo-Currulao, inventario de pozos profundos. Fuente: CORPOURABA, 2015.

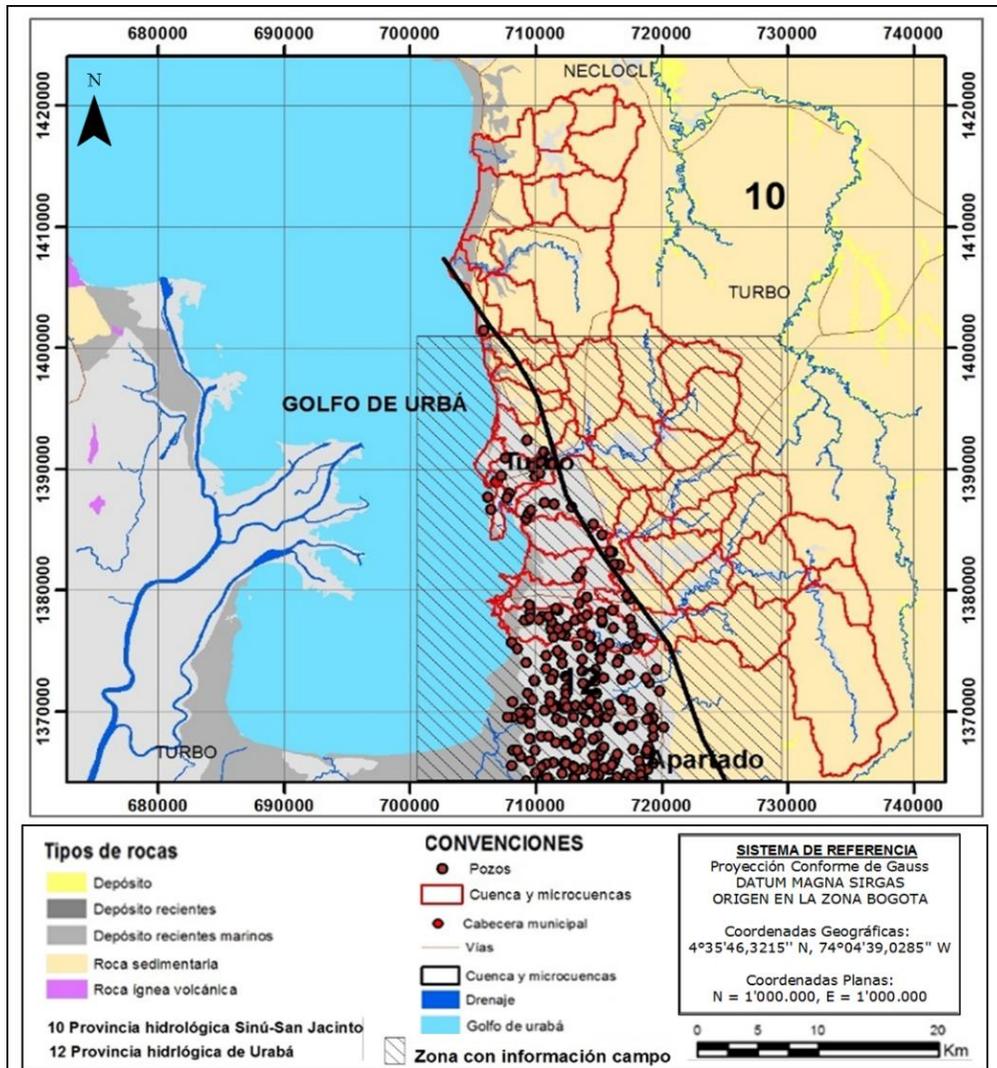
Figura 14. Espacialización de la información existente para la Cuenca Río Turbo-Currulao en la cual se observa la concentración de la misma en el sector oeste de la cuenca. (IDEAM, 2010).

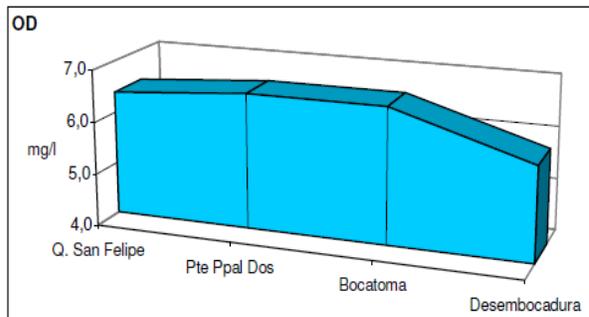
Figura 15. Concentración del oxígeno (OD) disuelto en los tramos de monitoreo en el río Turbo. Fuente: (CORPOURABA, 2007b).

- a. OD: Se mantiene relativamente constante en los 3 tramos (Figura 15), presentándose una reducción hacia la desembocadura por vertimientos y disminución del caudal.
- b. DBO: Incrementa después de pasar el corregimiento El Dos (Figura 16), producto de los vertimientos.
- c. SST: En general los valores de los SST son bajos, sin embargo, aumentan notablemente en la desembocadura debido al oleaje (Figura 17).
- d. CFS: Se ve un aumento representativo en el área del corregimiento El Dos debido a los vertimientos de aguas residuales (Figura 18).

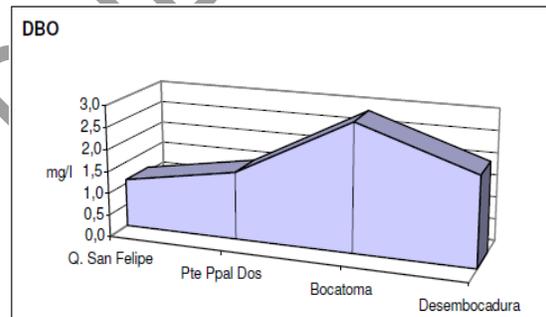
Figura 16. Niveles de la Demanda biológica de oxígeno (DBO) en los tramos de monitoreo del río Turbo. Fuente: (CORPOURABA, 2007b).

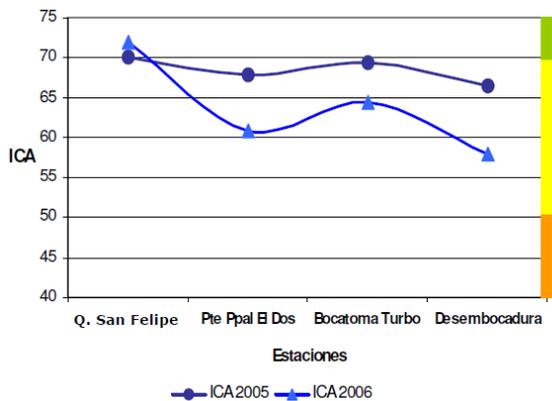
Figura 19. Valores del índice de Calidad del Agua (ICA) calculado para los tramos de monitoreo en el río Turbo. (CORPOURABA, 2007b).

- e. Índice de calidad de agua (ICA): En el tramo inicial la calidad es buena, sin embargo, va disminuyendo a medida que se avanza hacia la desembocadura. Hay una contaminación progresiva del río ya que el índice de 2006 es más bajo que el presentado en el 2005 (Figura 19).

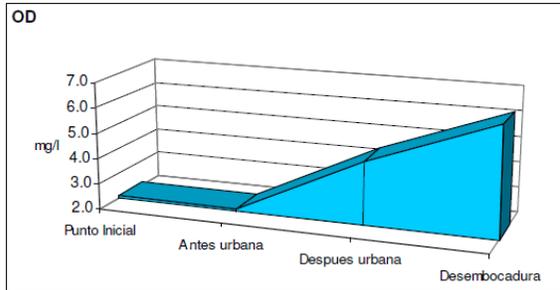
Figura 20. Concentración del oxígeno (OD) disuelto en los tramos de monitoreo en el río Currulao. Fuente: (CORPOURABA, 2007b)

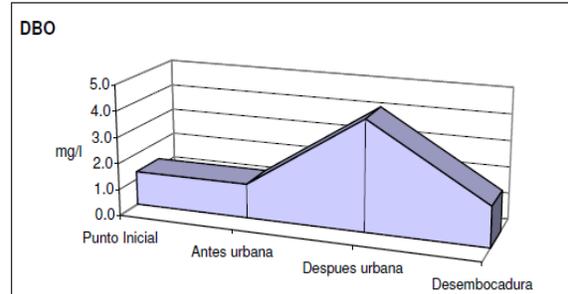
Figura 21. Niveles de la Demanda biológica de oxígeno (DBO) en los tramos de monitoreo en el río Currulao. Fuente: (CORPOURABA, 2007b).

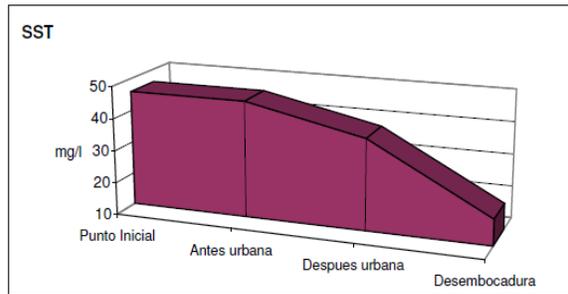
Figura 22. Sólidos suspendidos totales (SST) en los tramos de monitoreo en el río Currulao. Fuente: (CORPOURABA, 2007b).

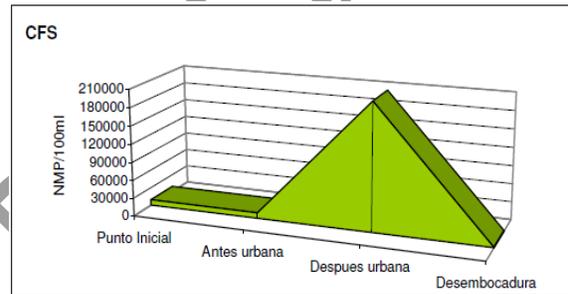
Figura 23. Valores de los coliformes fecales (CFS) en los tramos de monitoreo en el río Currulao. Fuente: (CORPOURABA, 2007b).

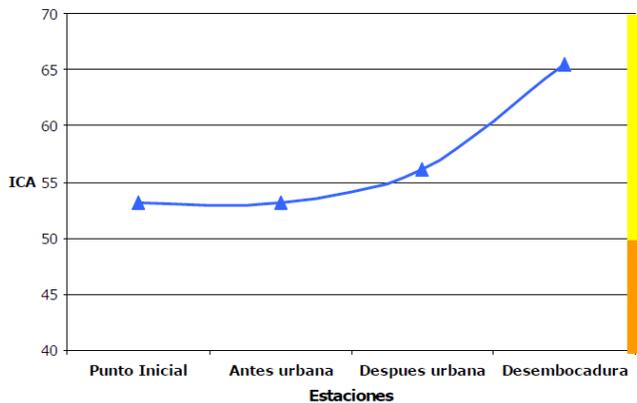
Figura 24. Valores del índice de Calidad del Agua (ICA) calculado para los tramos de monitoreo en el río Currulao. Fuente: (CORPOURABA, 2007b).

- e. Índice de calidad de agua (ICA): Las características del río van mejorando conforme avanza hacia la desembocadura, siendo el punto más crítico cerca al centro poblado de Currulao. Los valores se encuentran en calidad media o regular (Figura 24).

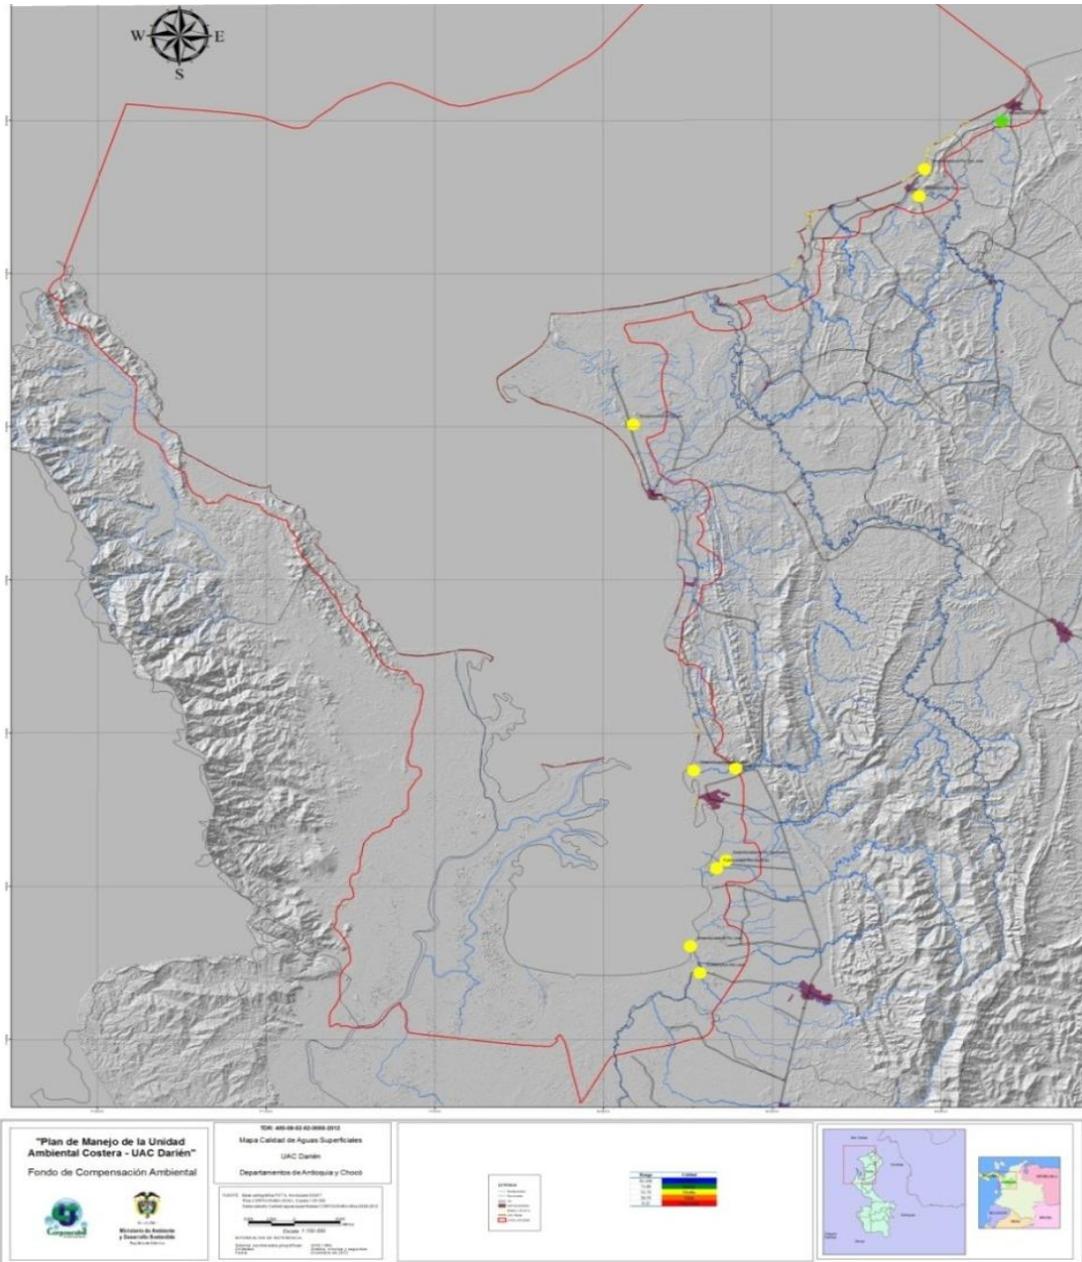
Figura 27. Índice de calidad del agua superficial UAC-Darién. Fuente: (CORPOURABA & CODECHOCÓ, 2013).

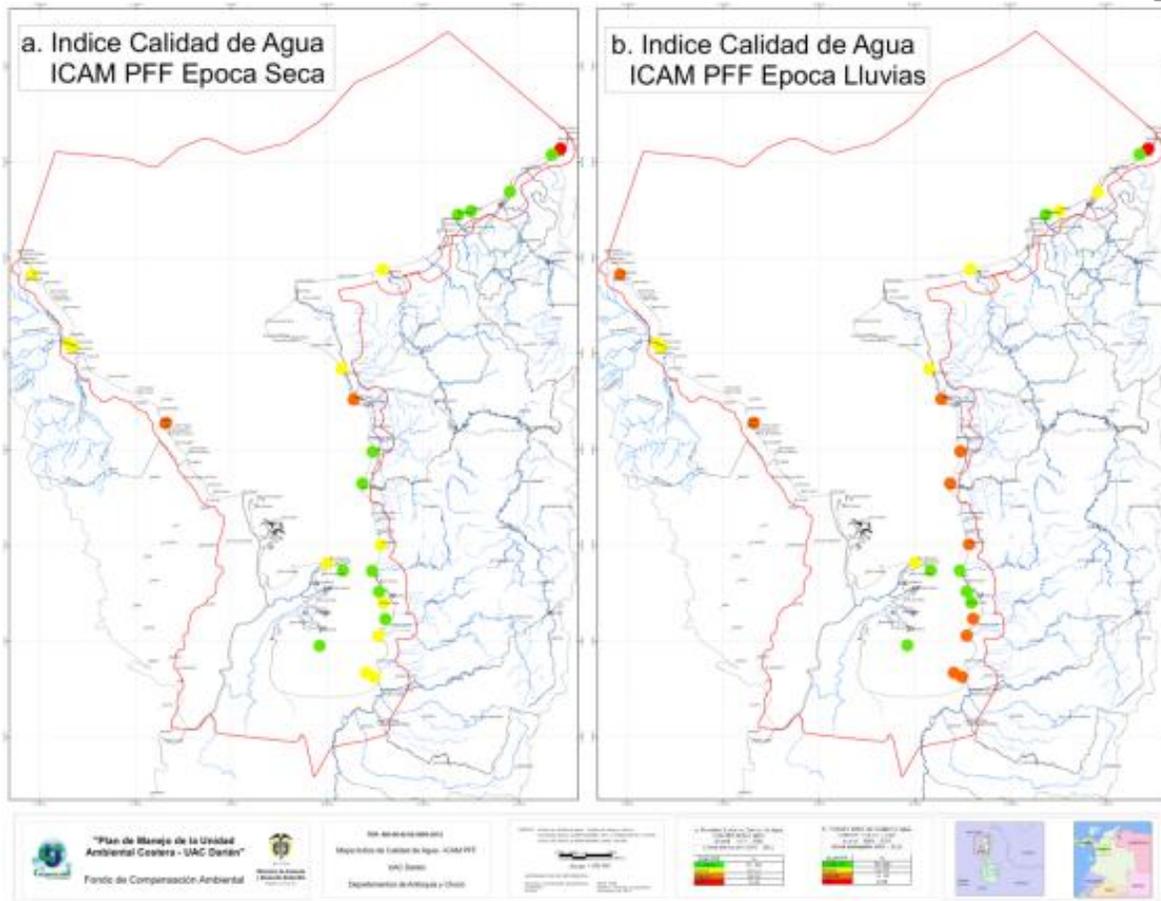
Figura 28. Índice de calidad de agua marina ICAM PFF. Fuente: (CORPOURABA & CODECHOCÓ, 2013).

En la Figura 28 y Figura 29 se presentan los indicadores de la calidad de aguas marinas y costeras ICAM<sub>PFF</sub> (para preservación de fauna y flora) e ICAM<sub>RAP</sub> (para recreación, actividades náuticas y playas).

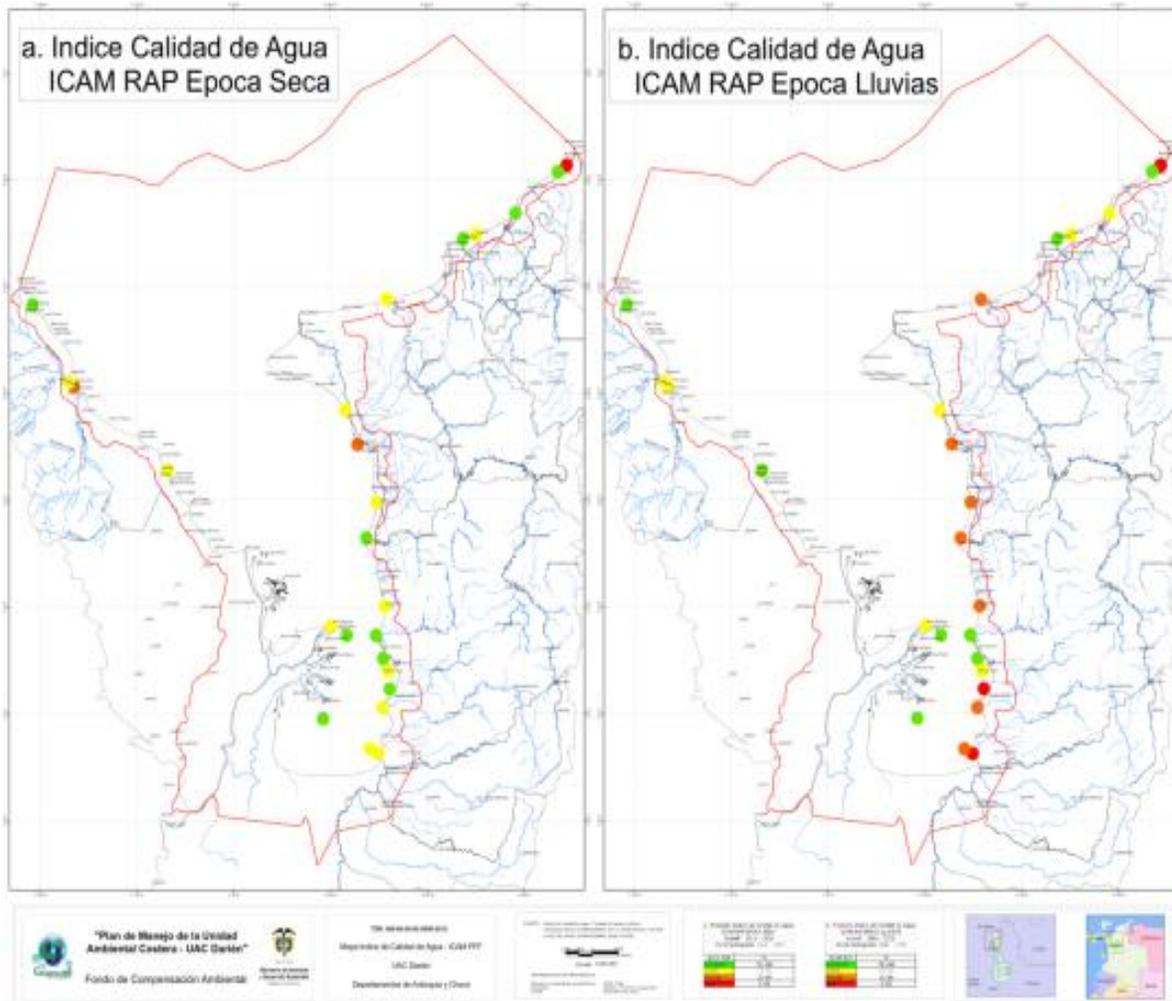
Figura 29. Índice de calidad de agua marina ICAM RAP. Fuente: (CORPOURABA & CODECHOCÓ, 2013).

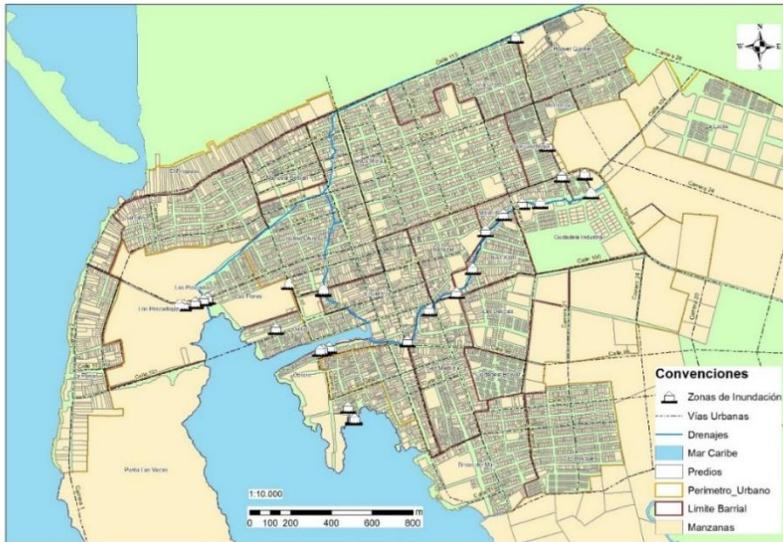
Figura 31. Sectores identificados en campo, zona urbana del municipio de Turbo. Elaboración propia, 2016.

Luego de la identificación de los puntos críticos, se realizó el respectivo reconocimiento en campo en los barrios que han sido afectados por los escenarios amenazantes descritos anteriormente. En la Figura 31 se muestran los sectores de recorrida en la zona urbana de Turbo y en la Figura 32, los puntos críticos del recorrido de campo.

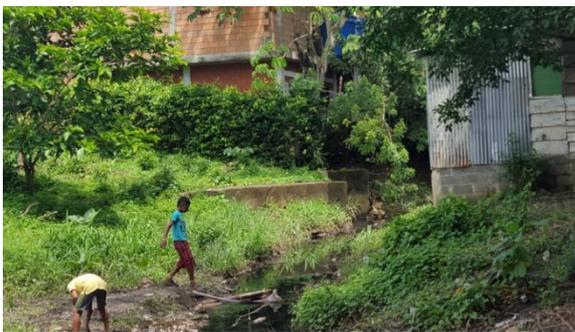
Disminución de la capacidad hidráulica del drenaje por asentamientos sobre la faja forestal protectora.

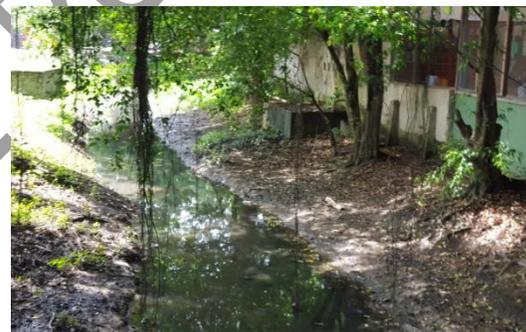
Procesos de urbanización sobre la faja forestal del caño, lo cual disminuye la capacidad hidráulica y de transporte del drenaje en épocas de lluvia.

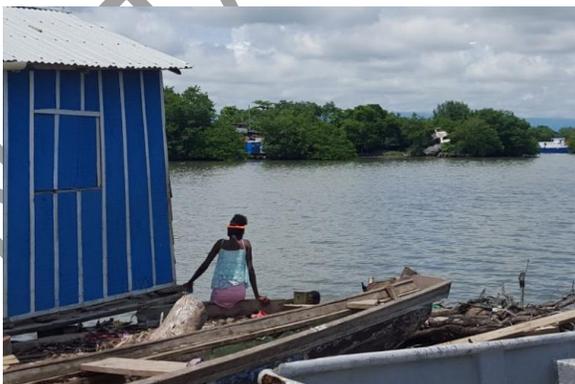
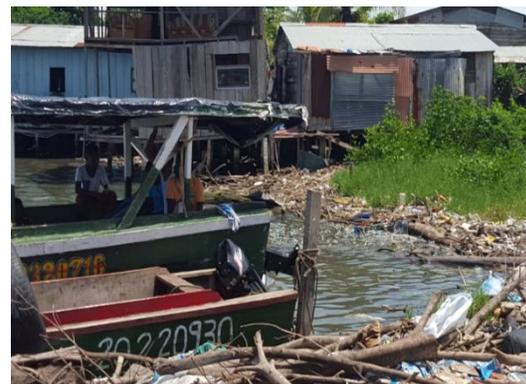
<p>Viviendas ubicadas en zonas susceptibles a inundación por marejadas.</p>	<p>Viviendas ubicadas en zonas susceptibles a inundación por marejadas.</p>

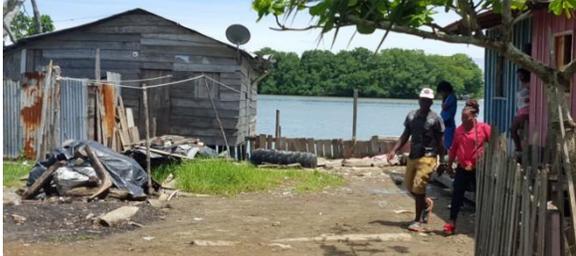
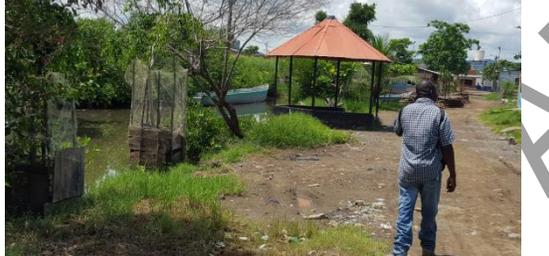
<p>Viviendas ubicadas en zonas susceptibles a inundación por marejadas.</p>	<p>Disminución de la capacidad hidráulica y de transporte del drenaje por la deforestación de la faja forestal protectora</p>

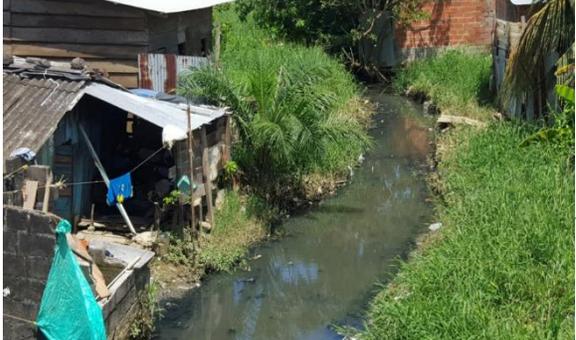
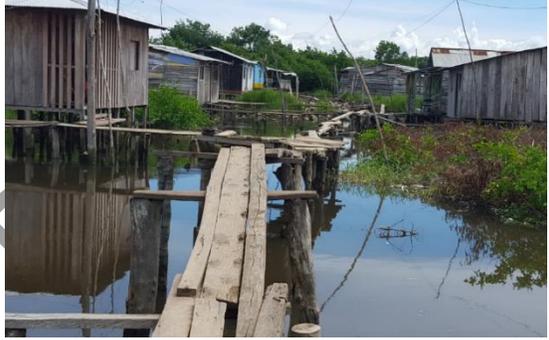
<p>Viviendas ubicadas al margen del drenaje lo que incide en aumentar las condiciones de vulnerabilidad por su ubicación, material de construcción de la vivienda.</p>	<p>Viviendas ubicadas en zonas susceptibles a inundación por marejadas</p>

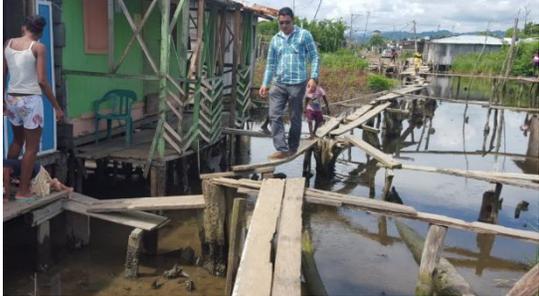
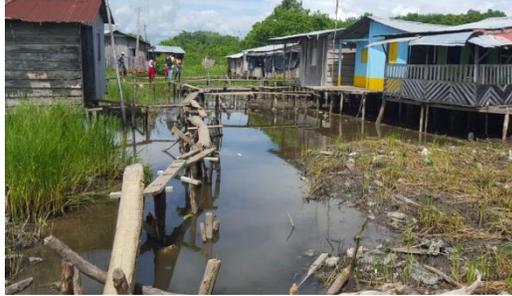
<p>Viviendas ubicadas en zonas susceptibles a inundación por marejadas</p>	<p>Viviendas ubicadas en zonas susceptibles a inundación por marejadas</p>
